※地図中の赤枠は、石綿管の位置を示しています。

写真1 漏水した水道管

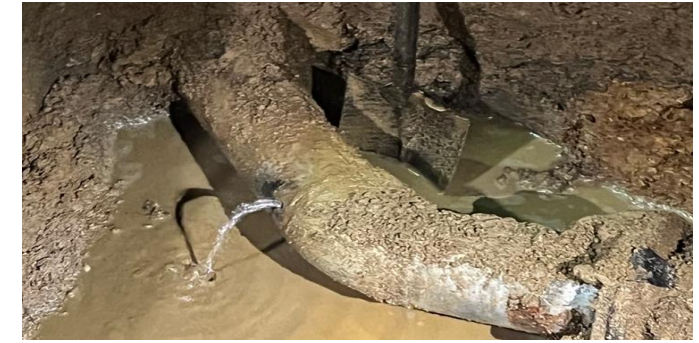
このような漏水事故を防ぐためにも、管路の更新を継続して実施していきます。
