寄居町学校施設個別計画

2021年3月

寄居町

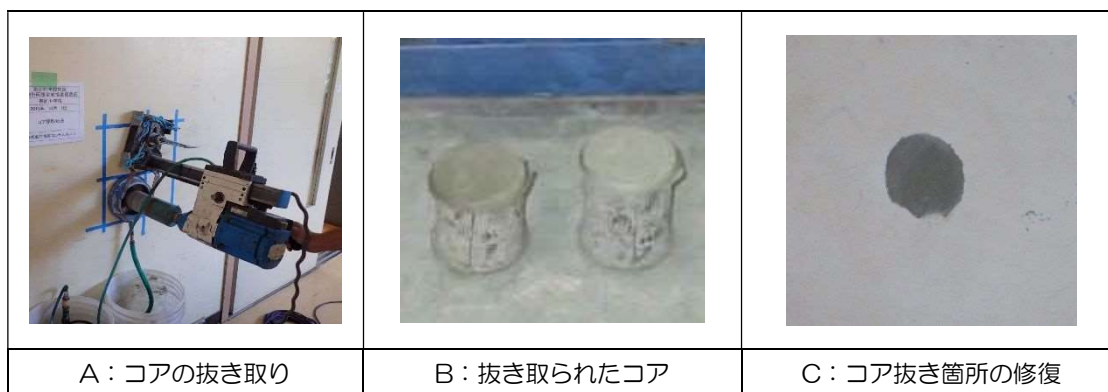
写真3-1 コアの抜き取り方法

- ・ 試験方法は、JIS A 1107「コンクリートからのコアの採取方法及び圧縮強度試験方法」に拠ります。
- ・ (写真3-1 : A・B) コア抜きドリルを設置し、供試体となるコアを抜き取ります。
- ・ (写真3-1 : C) コア抜きを行った箇所の穴は、無収縮モルタルを充填して修復を行います。
- ・ 抜き取ったコアを圧縮試験にて、圧縮強度の計測を行います。なお、圧縮強度試験は、構造材料試験所(ISO/IEC 17025 認定試験所)にて実施しました。

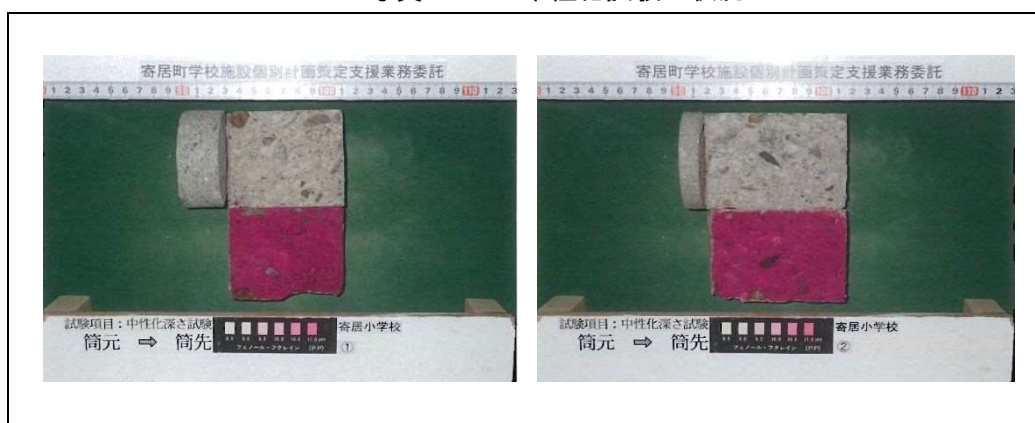
写真 3-2 中性化試験の状況

- ・ コアの抜き取り方や修復方法は、圧縮試験と同様とします。
- ・ 中性化試験を行い、中性化の深さを測定します。(写真 3-2)
- ・ 予測式により中性化の試験結果から目標予測時の中性化深さを推計し、長寿命化の可否を判定します。

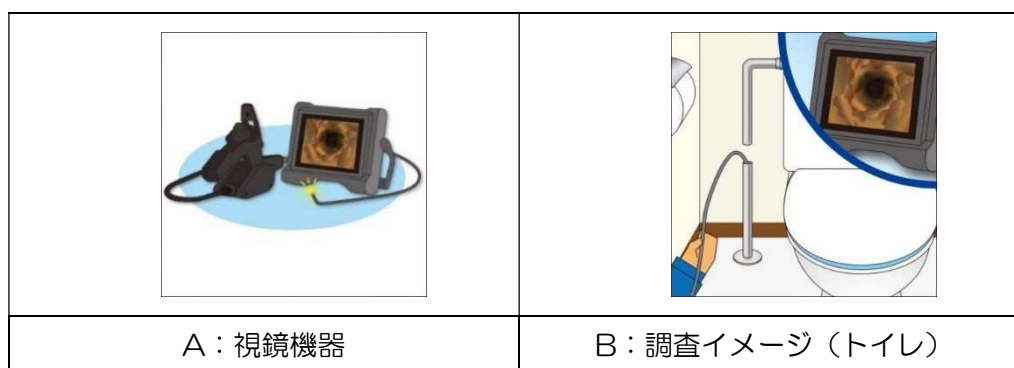
写真3-3 給水管の内視鏡調査

判定結果について、表3-18に示します。用土小学校の給水管は、錆こぶの形成により50%以上閉塞している状態のため、D判定となっています。鉢形小学校や折原小学校も錆こぶの形成により閉塞率が50%程度であり、C判定となっています。その他の学校においても継手内管端部に錆が発生しており、劣化が進行しているため早期な改修が必要です。

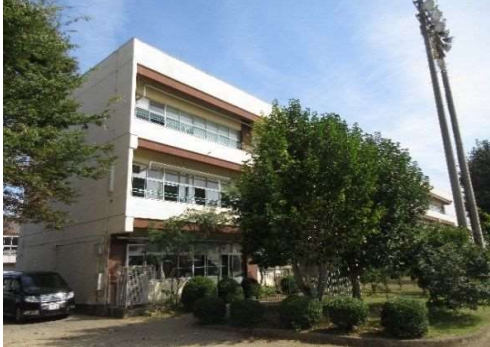
【寄居小学校】

調査日	2019.10.1
	棟番号	16
	建物区分	校舎
	部 位	評価
	1. 屋根・屋上	D
	2. 外壁	C
	3. 内部仕上げ	D
4. 電気設備	B	
5. 機械設備	A

1. 屋根・屋上			
 	屋上 押えコンクリート		
2. 外壁			
 	外壁 塗装仕上げ	 	外壁 塗装仕上げ
3. 内部仕上げ			
 	内部仕上げ 塗装仕上げ	 	内部仕上げ 塗装仕上げ
4. 電気設備			
 	分電盤	 	パソコン室照明
5. 機械設備			
 	エアコン室内機	 	手洗い

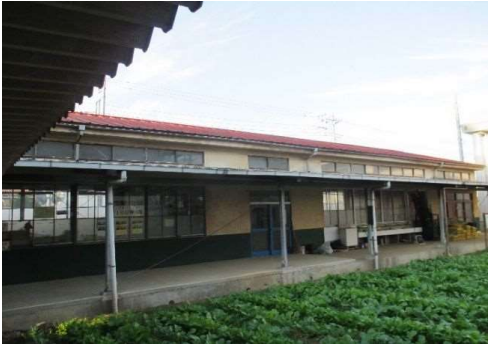
【男衾中学校】

調査日	2019.10.4
	棟番号	2
	建物区分	校舎
	部 位	評価
	1. 屋根・屋上	C
	2. 外壁	B
3. 内部仕上げ	A	
4. 電気設備	B	
5. 機械設備	B
